ONDERZOEK

Bomen Effect Analyse bij 36 stuks eiken en linden aan de rijksweg (N 278) te Margraten

Opdrachtgever : Provincie Limburg
De heer ing. C.L.G. Gurian
Opdrachtnemer : Nationale Bomenbank BV
Boomtechnisch adviseur : De heer G. Schalken
Projectnummer : 3128407
Datum : 17 december 2008

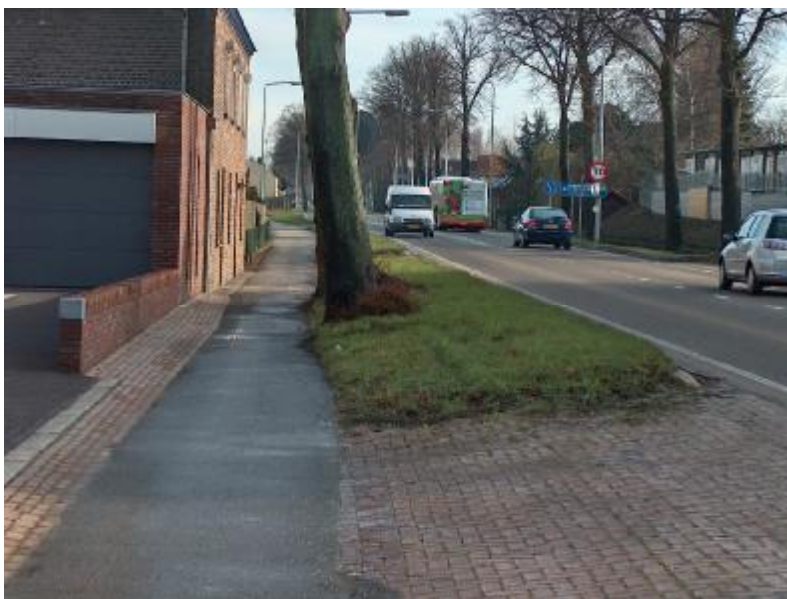
Foto 1

In de reconstructie worden de fietspaden verbreed en het wegdek van de rijbaan in hoogte teruggebracht tot het huidige niveau van het fietspad. Er wordt aangenomen dat dit ook de hoogte van het oorspronkelijke maaiveld is, waarin de bomen geplant zijn. In de afgelopen tientallen jaren is de hoogte van de huidige rijbaan steeds hoger komen te liggen door verharding op verharding aan te brengen. Hiermee is ook de middenberm diagonaalsgewijs steeds aangevuld en opgehoogd. Dit is onder andere duidelijk te zien op foto 1.

Duidelijk zichtbaar het hoogteverschil in niveau tussen fietspad en rijbaan en de diagonale opvulling van de tussenberm.

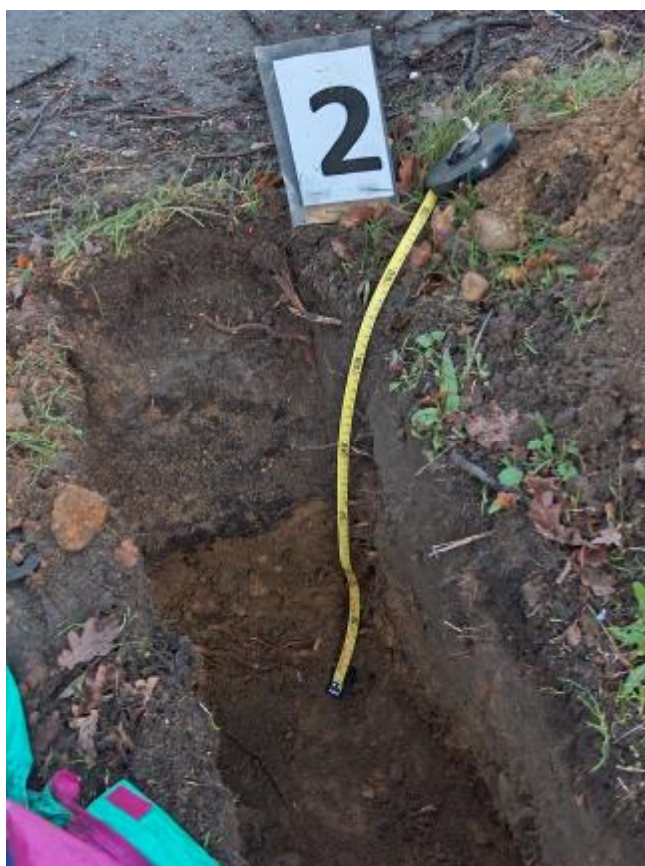
Foto 2

Bij boom 1 is tevens doorgegraven tot het wegdek (zie foto 2). Hieruit blijkt dat de kiezellaaag zich ook onder het wegdek bevindt. Deze kiezellaaag vormde naar alle waarschijnlijkheid de verharding van de oorspronkelijke (historische) weg.

De profielkuil bij boom 1. Duidelijke te zien is de laag op laag verharding, de oorspronkelijke kiezelverharding. Aan de lange zijde is humusrijke toplaag te zien.

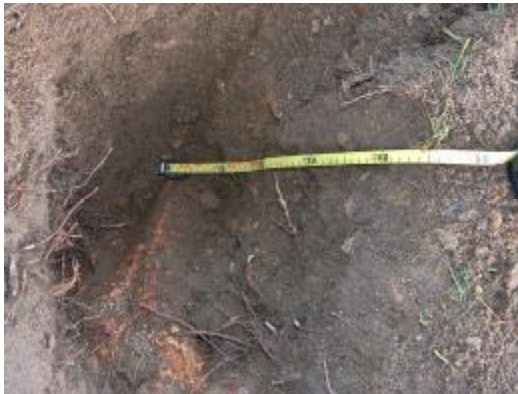
Foto 3

Bij bijna alle 36 bomen ontbreken echte duidelijke wortelaanzetten. Met wortelaanzetten wordt bedoeld schuin naar beneden gerichte uitlopers van de stam die overgaan in de zogenaamde steunwortels. Bij het maken van de profielkuilen is gezocht of er wortelaanzetten zijn en zo ja op welke diepte. Gebleken is dat de wortelaanzetten pas gevonden worden op een diepte van ongeveer 45 cm (zie foto 2).

Wortelaanzetten die normaal gesproken op het maaiveld al zichtbaar zijn bevinden zich hier veelal op 45 centimeter diepte.
